# 現場注意喚起 & 遠隔把握

不安全行動の最たる  
「輪止め未設置」「予告看板の未設置」防止を実現

## システム概要と構成品

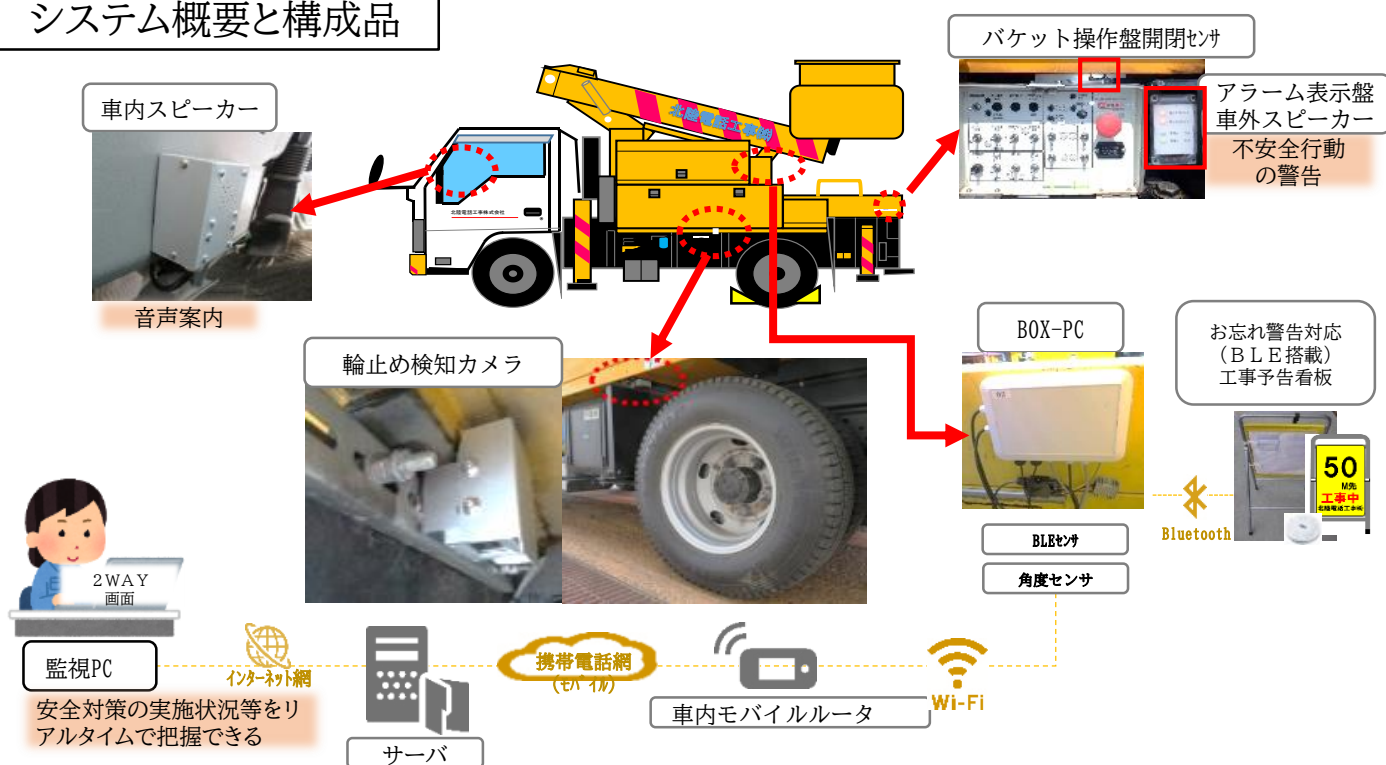
当社はこれまで  
現場と事務所間で2wayコミュニケーションを実施し、リアルタイムに監視することで事故防止に努めてきました

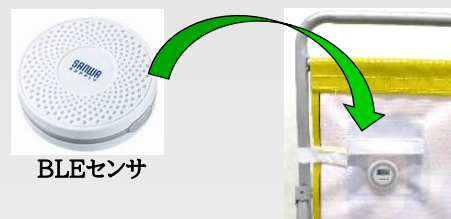
### 看板の設置距離を無線で判定

「工事予告看板の設置」を自動判定し、未実施の場合は現場作業者にアラームで注意喚起する。

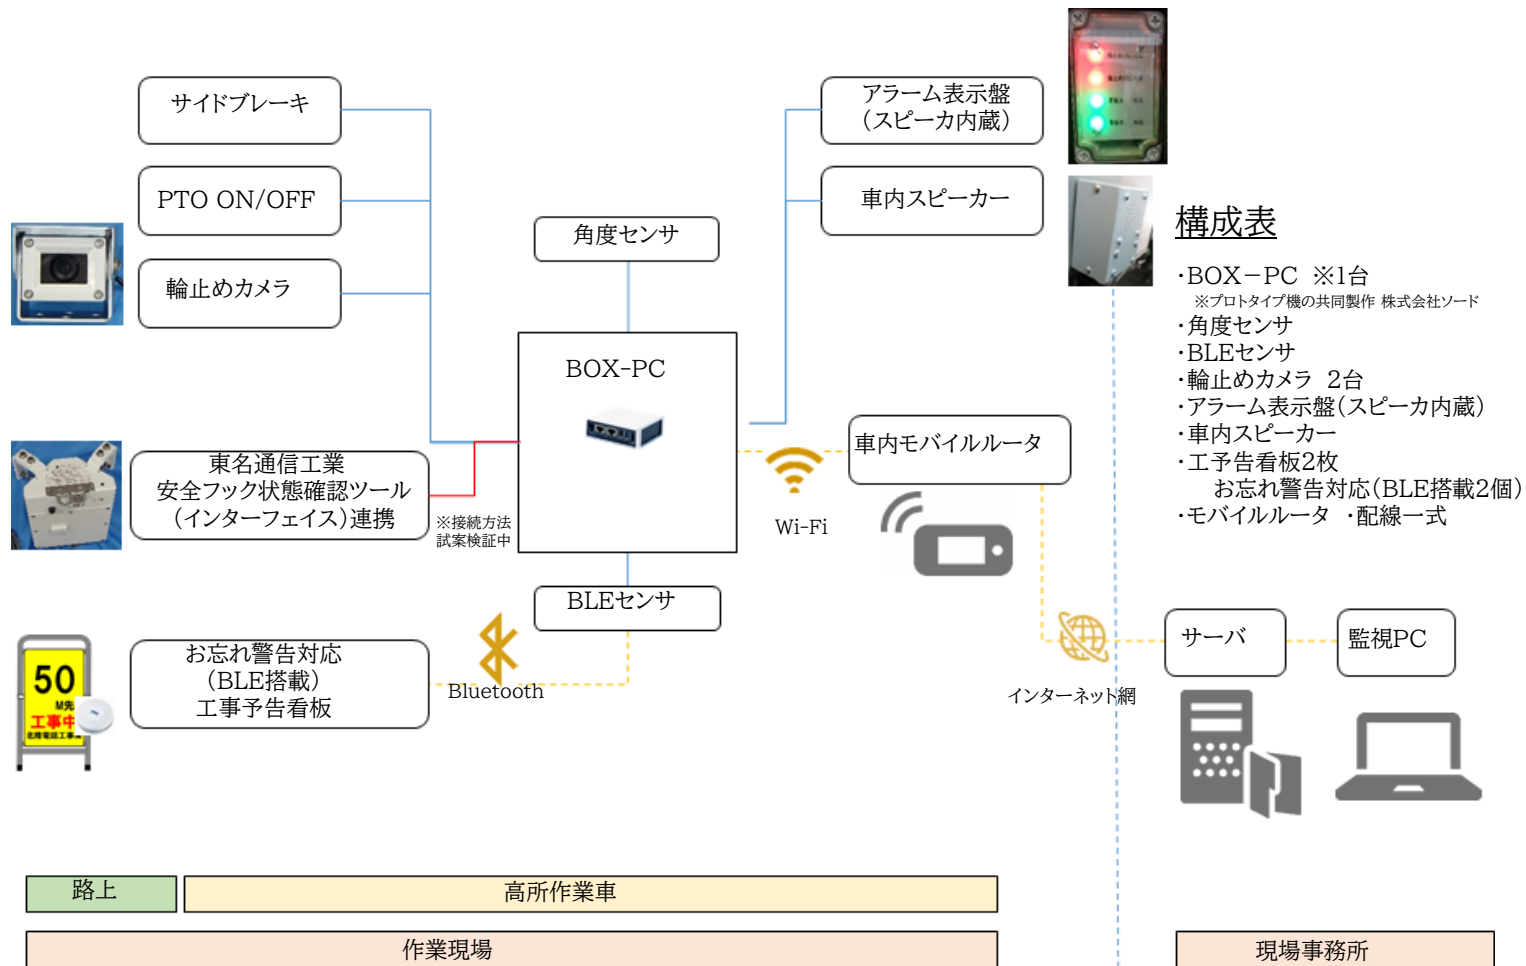
# システムの概要図

従来、作業開始前に人が実施していた「輪止めや駐車状況の報告(写真・電話による)」、および「事務所での確認作業」をIoT、AI技術を活用し、“全自動”で行い現場負担を軽減します。NWカメラとの連動したオペレーションにより、さらなる現場の安全対策実施状況の把握が可能となります。
